**Accertamento sulle condizioni di stabilità
Con metodo V.T.A. (Visual Tree Assessment)
di specie arboree**

Il sottoscritto, Dott. Agronomo Attilio Ferraiolo, iscritto all'Ordine dei Dottori Agronomi e Forestali di Roma al N° 1537, è stato incaricato Comune di Albano Laziale Settore IV Ambiente, di redigere perizia sulle attuali condizioni di stabilità di n° 2 pianta ad alto fusto poste sul marciapiede lato sx di Via Pescara in prossimità del civico 22 Albano Laziale.

Pianta n°1

Pianta n°2

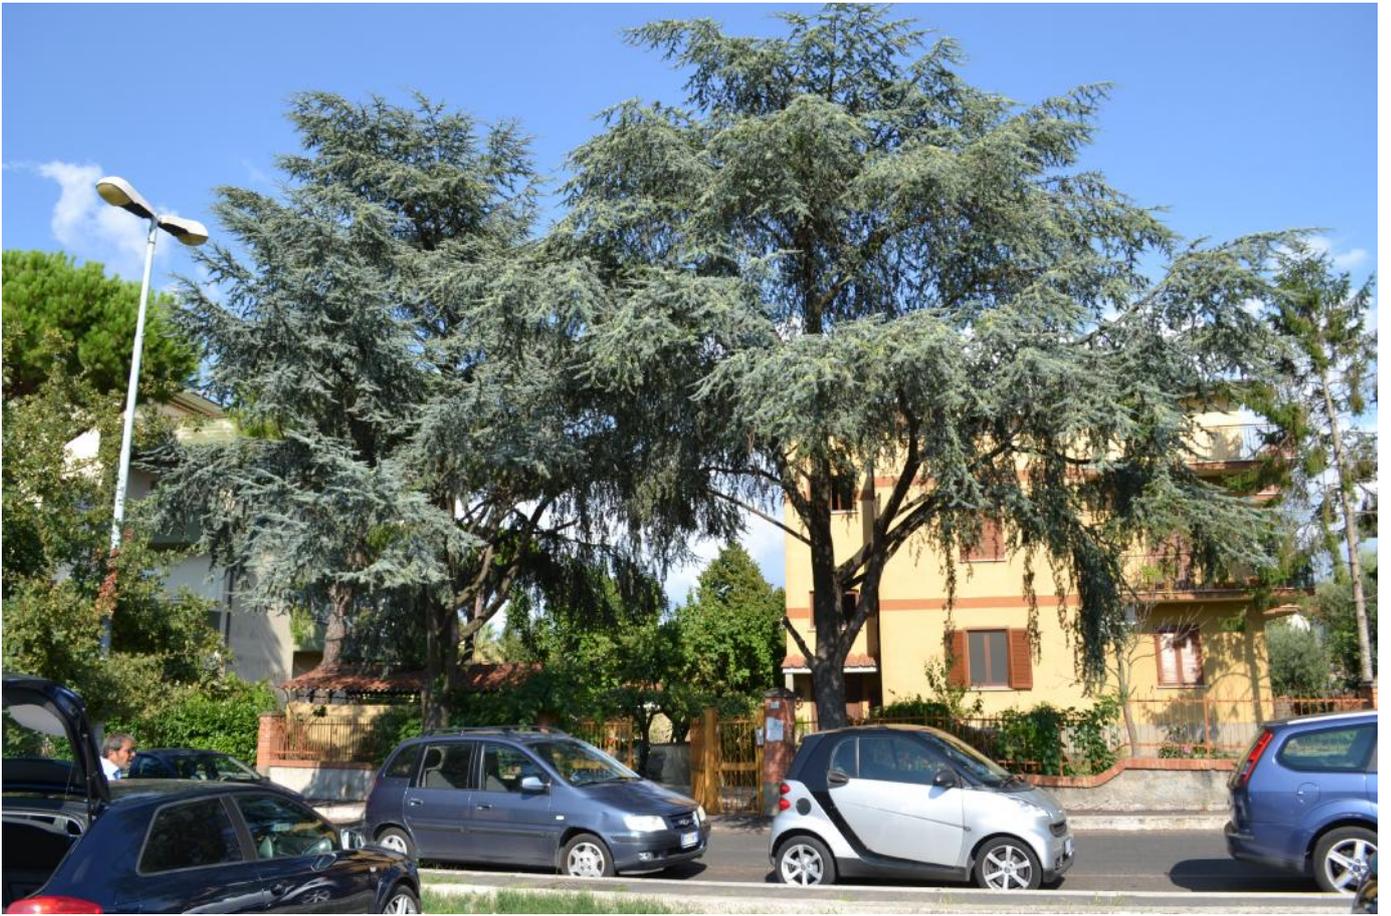
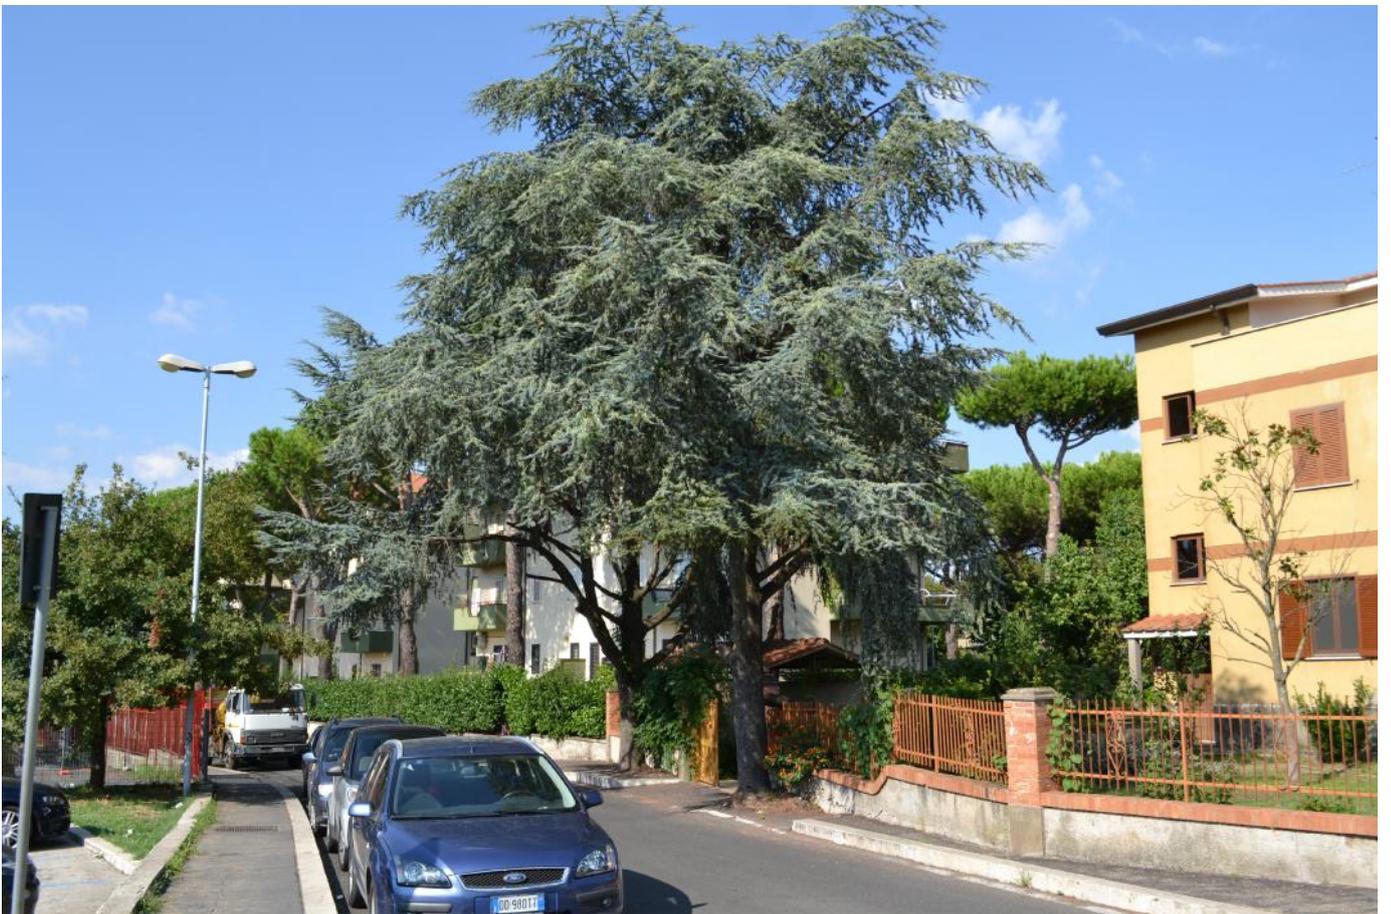
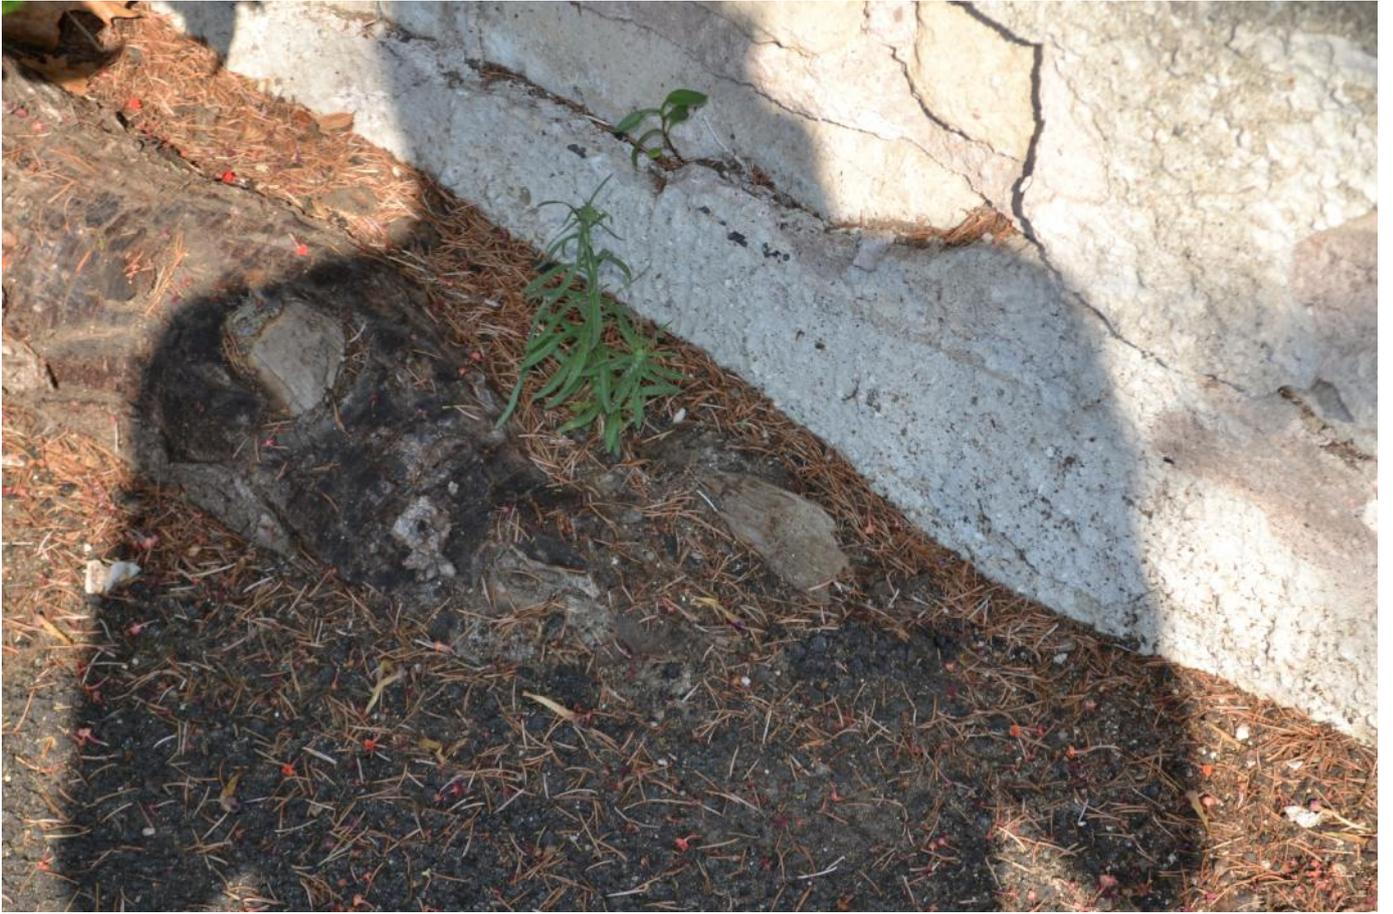
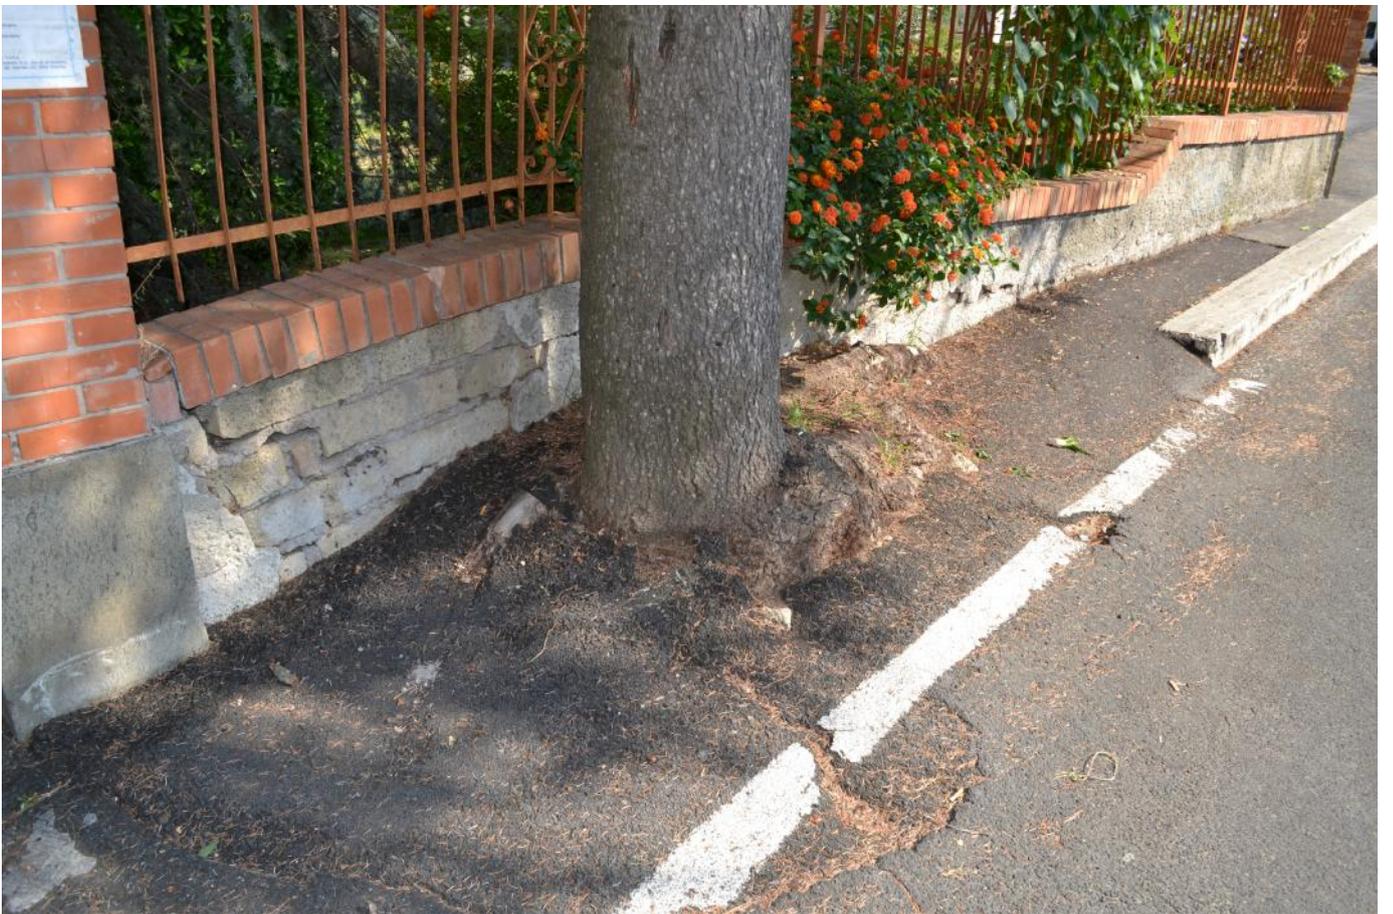
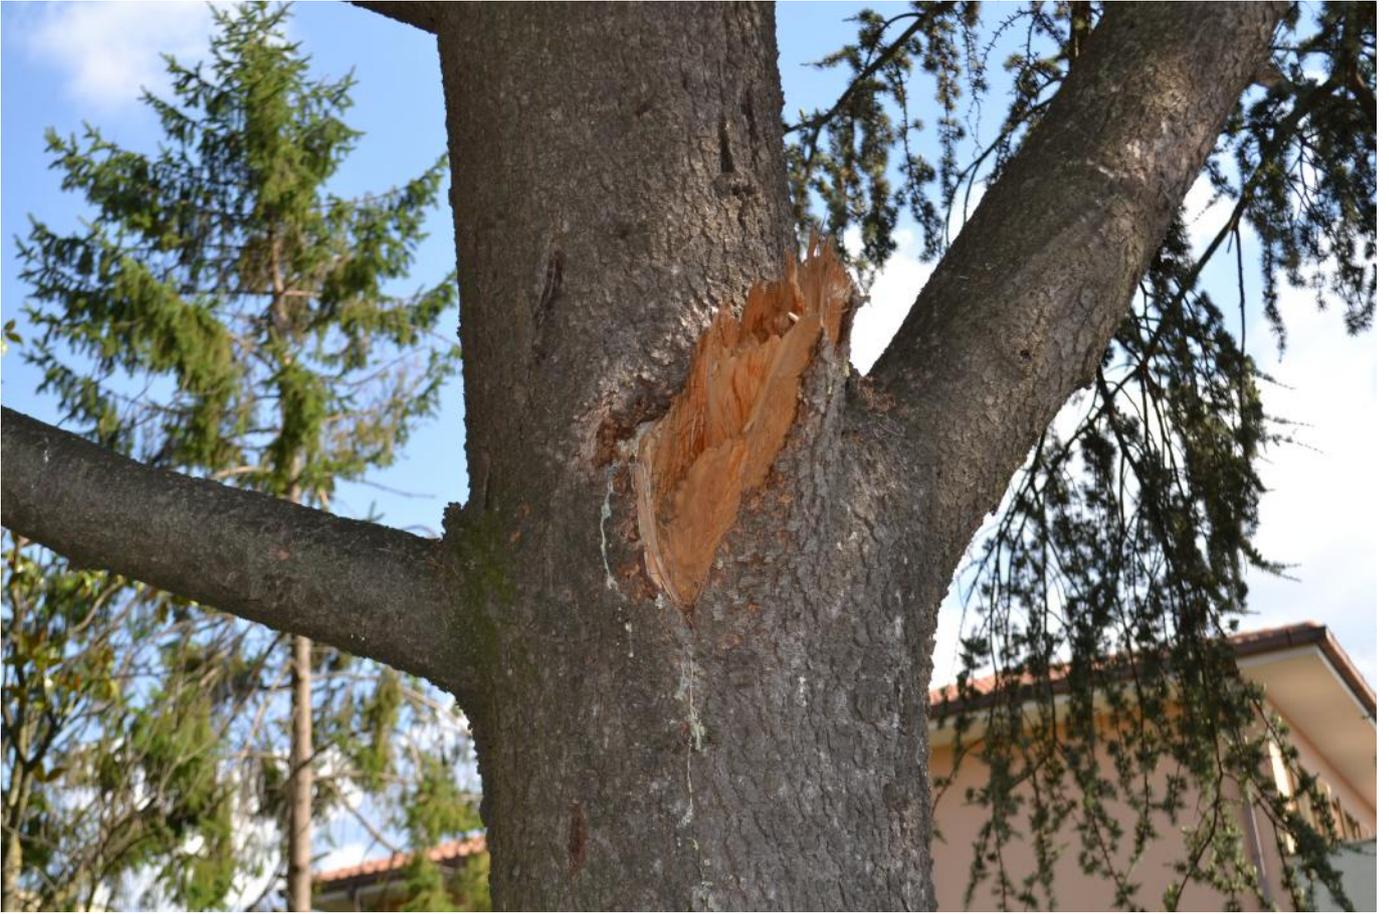
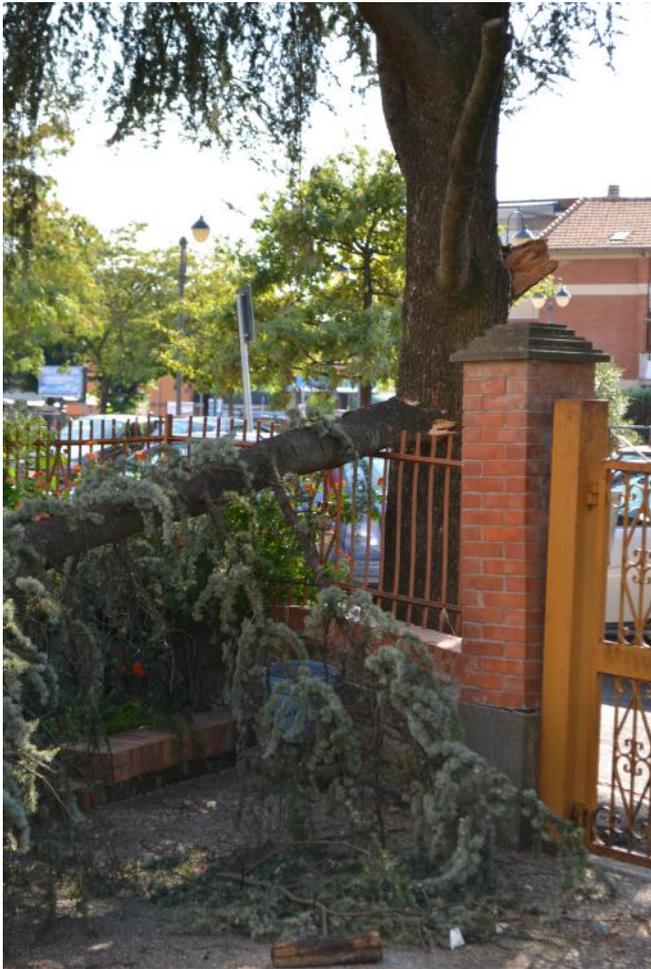
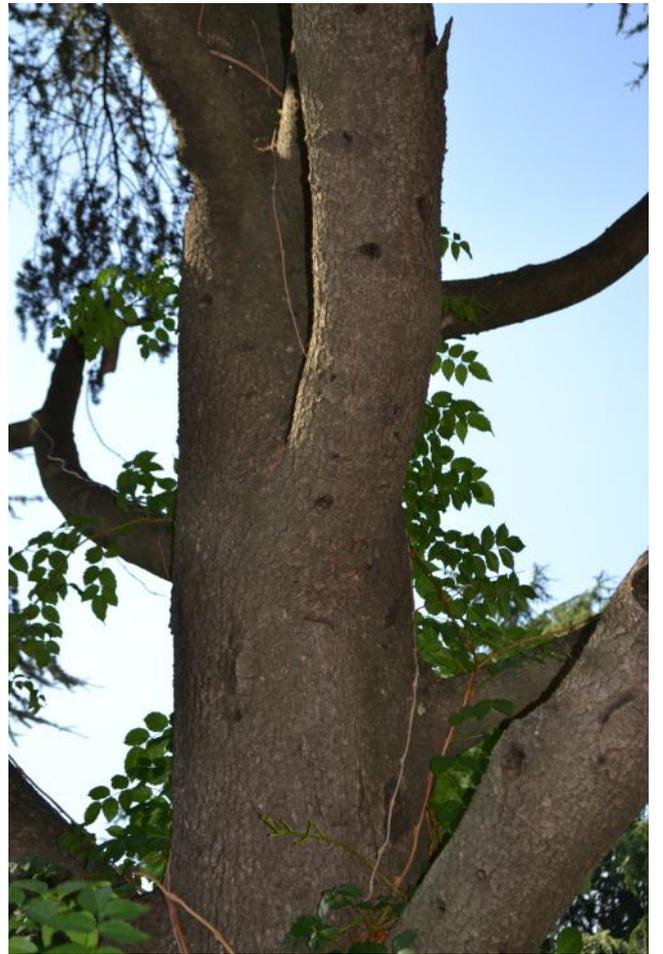
PIANTA N° 1
Genere Cedrus
Specie libani
Foto N.° 1-8.

Policromica stentata non si evidenziano nuovi getti iperproduzione di strobili, non è stata potata di recente, le ferite regresse non sono state medicate e presentano emissione di essudati e fori di uscita di scolitidi. Sono evidenti rotture dirami pregresse e segni evidenti di ulteriori cedimenti dei rami con possibili danni a cose e persone. Una potatura di alleggerimento e di ridimensionamento della chioma non rappresentano una soluzione.

2) Dal punto di vista statico il fusto, evidenzia rigonfiamenti anulari e ferite regresse dovuta quasi sicuramente a tagli cesori sconsiderati ed alla presenza di colonie di formiche e fori di uscita di scolitidi che hanno minato l'integrità del legno soprattutto in corrispondenza dei tagli cesori non adeguatamente trattati;

3) L'apparato ipogeo, presenta affioramenti e segni evidenti di recisione delle radici primarie attribuibili lavori di rifacimento della sede stradale effettuati.

Si evidenziano cenni di cedimento nella pavimentazione e nel muro di recinzione dell'abitazione civico 22 come rilevato dalla scheda allegata e ben visibile dalle foto allegate

classe di rischio fitostatico D

Per i motivi sopra esposti si ritiene opportuno **l'abbattimento** e la completa eradicazione di tale pianta in quanto non esistendo alternative valide, ciò rappresenta l'unica soluzione al fine di scongiurare possibili crolli e/o danneggiamenti di maggiore entità.

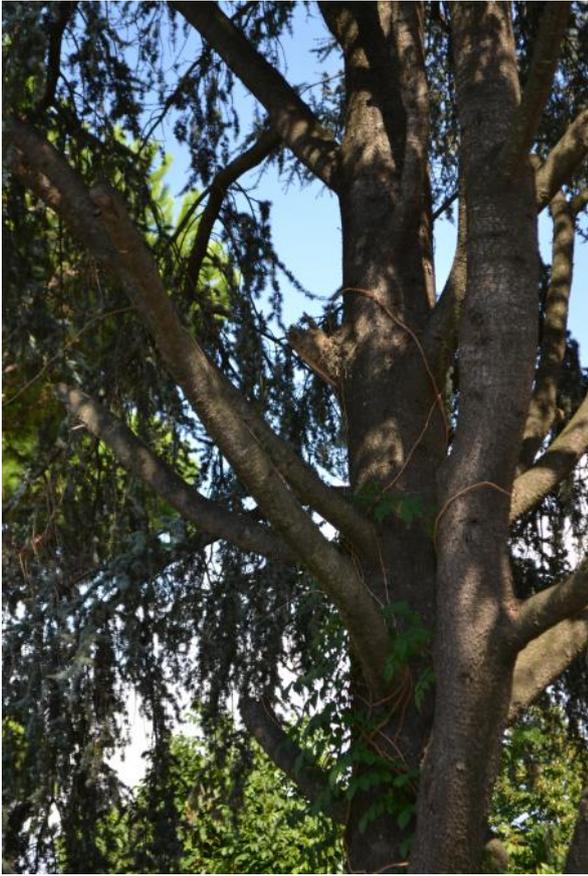
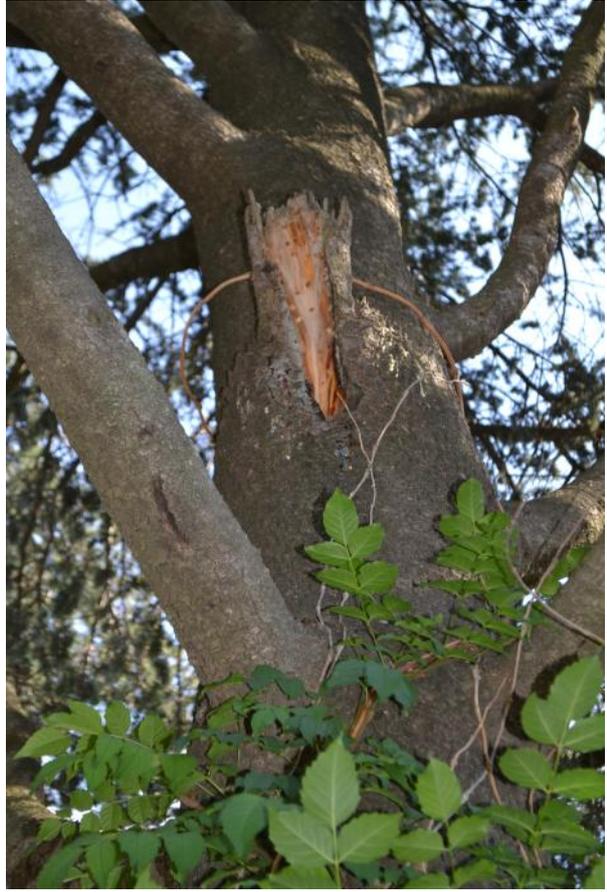
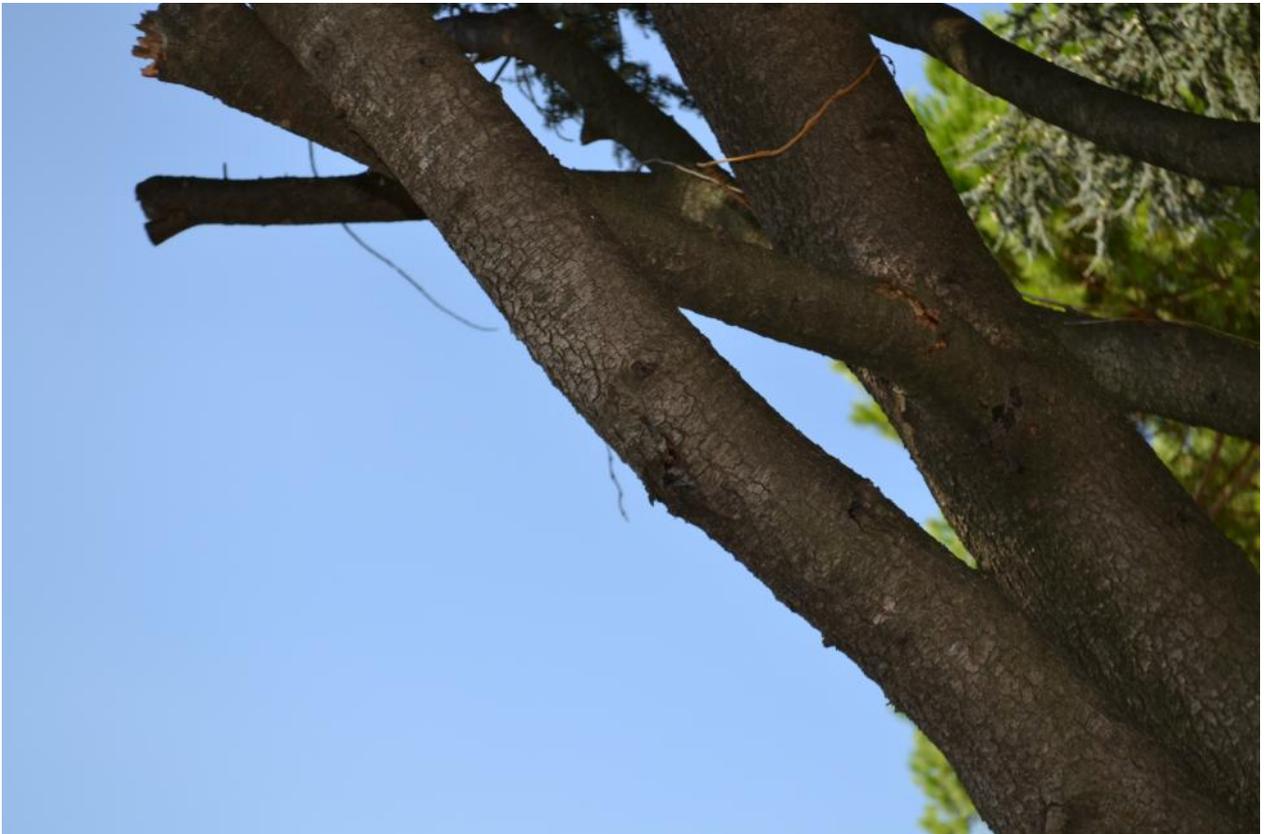
PIANTA N° 2
Genere Cedrus
Specie libani

Policromica stentata non si evidenziano nuovi getti iperproduzione di strobili, non è stata potata di recente, le ferite regresse non sono state medicate e presentano emissione di essudati e fori di uscita di scolitidi. Sono evidenti rotture dirami pregresse e segni evidenti di ulteriori cedimenti dei rami con possibili danni a cose e persone. Una potatura di alleggerimento e di ridimensionamento della chioma non rappresentano una soluzione.

2) Dal punto di vista statico il fusto, evidenzia rigonfiamenti anulari e ferite regresse dovuta quasi sicuramente a tagli cesori sconsiderati ed alla presenza di colonie di formiche e fori di uscita di scolitidi che hanno minato l'integrità del legno soprattutto in corrispondenza dei tagli cesori non adeguatamente trattati;

3) L'apparato ipogeo, presenta affioramenti e segni evidenti di recisione delle radici primarie attribuibili lavori di rifacimento della sede stradale effettuati.

Si evidenziano cenni di cedimento nella pavimentazione e nel muro di recinzione dell'abitazione civico 22 come rilevato dalla scheda allegata e ben visibile dalle foto allegate

classe di rischio fitostatico D

Per i motivi sopra esposti si ritiene opportuno **l'abbattimento** e la completa eradicazione di tale pianta in quanto non esistendo alternative valide, ciò rappresenta l'unica soluzione al fine di scongiurare possibili crolli e/o danneggiamenti di maggiore entità.
